Stav hradní zříceniny po opravě 1996

Alternativa dozdění věže bez navyšování korun

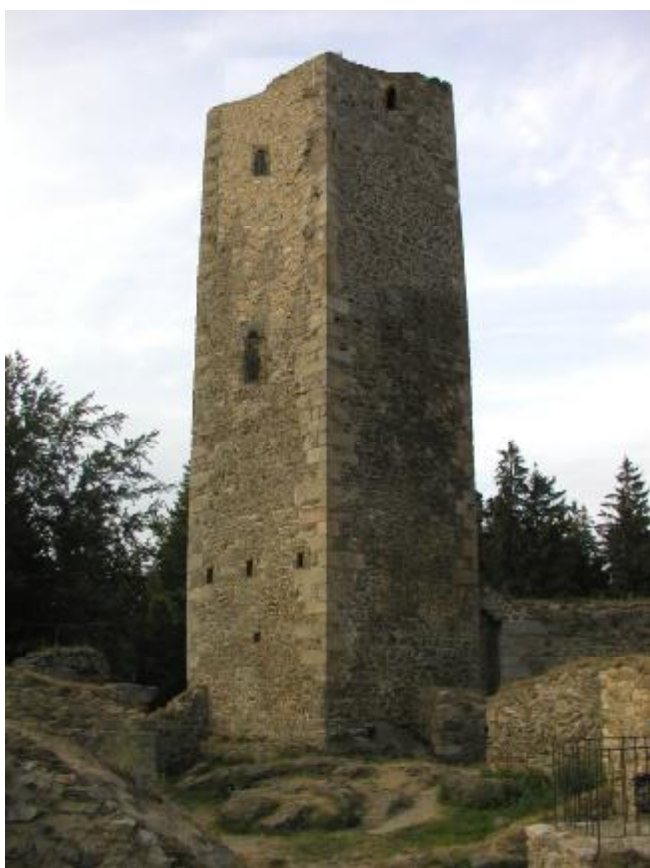
Alternativa s navyšením koruny jižní stěny

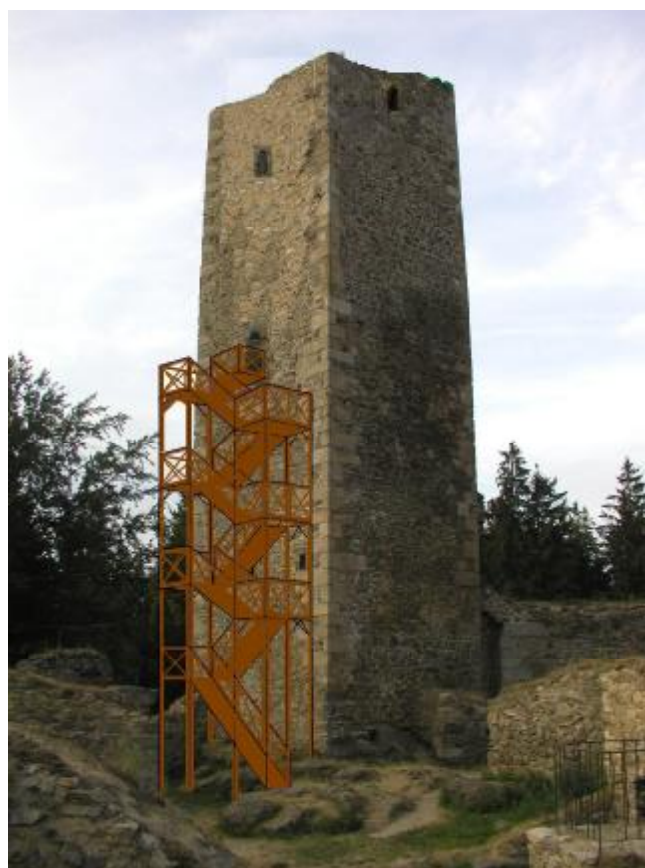
Vizualizace možné hmoty schodiště do věže, které nelze ze záměru vynechat

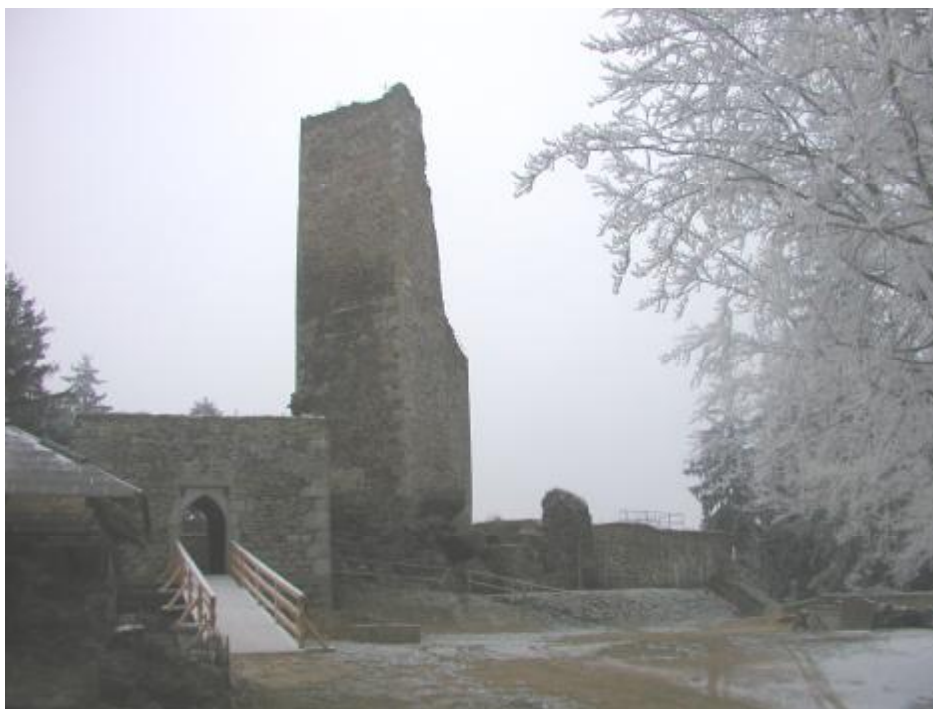
Stav 2004

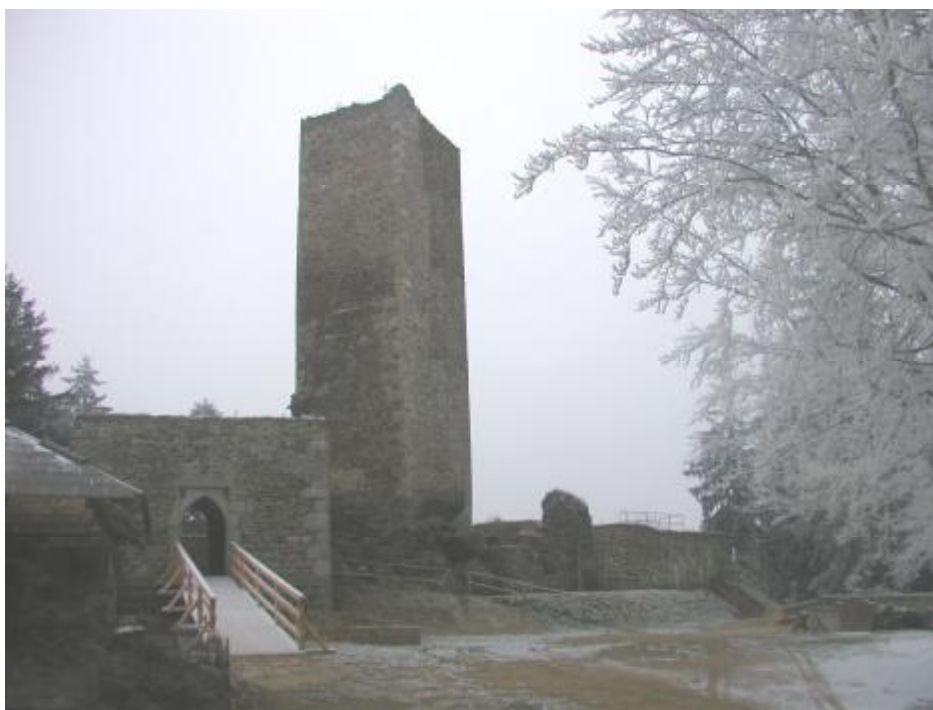
Var.dozdění

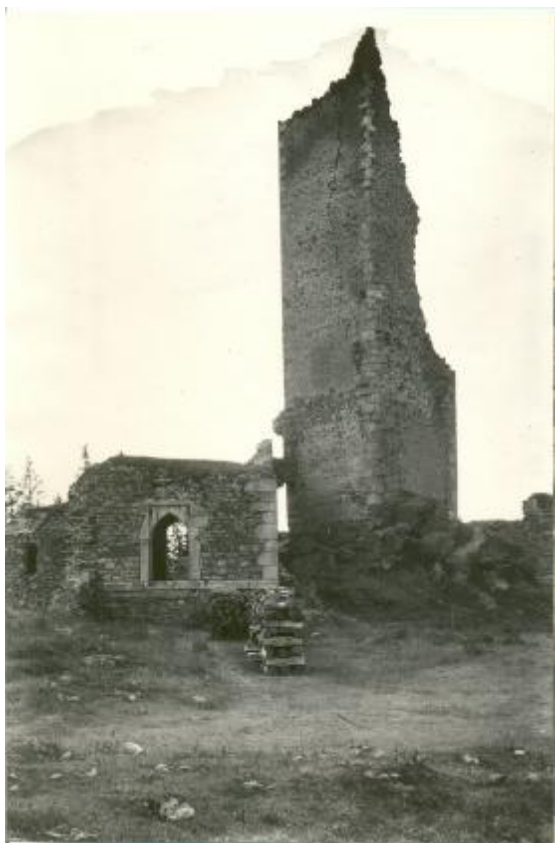
Stav hradní zříceniny kolem roku 1910

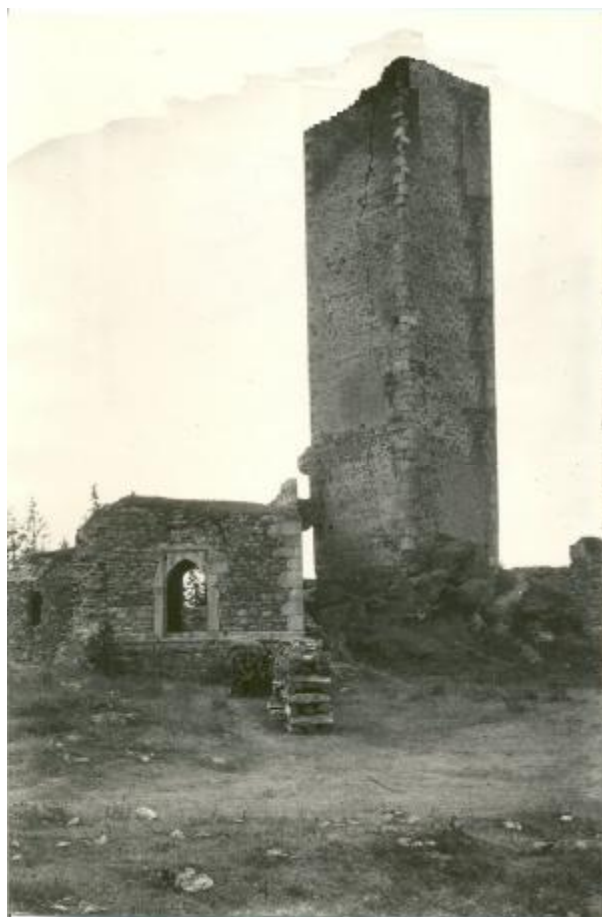
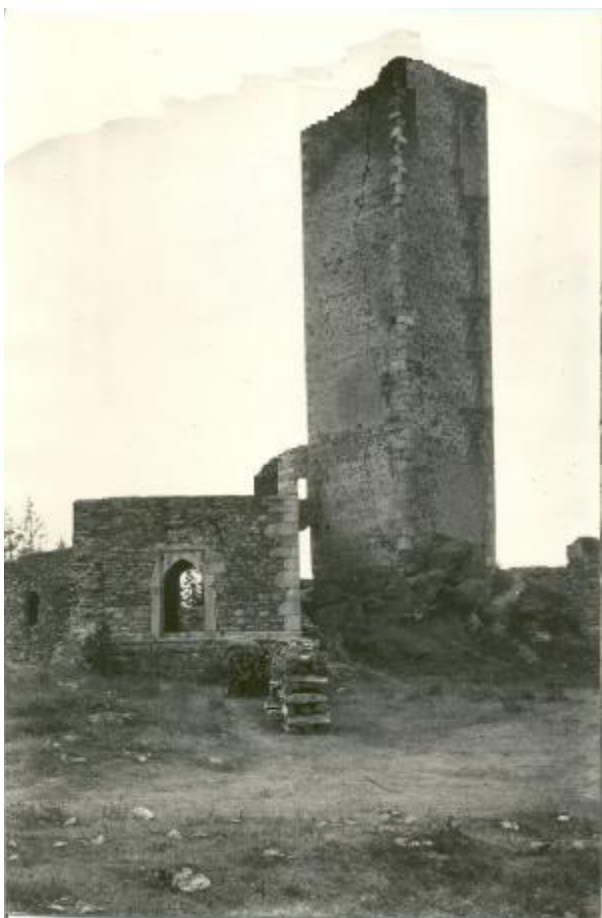
Varianty optického stavu věže, bašty a brány při dozdívkách (bašta a brána takto dozděna-skutečnost)

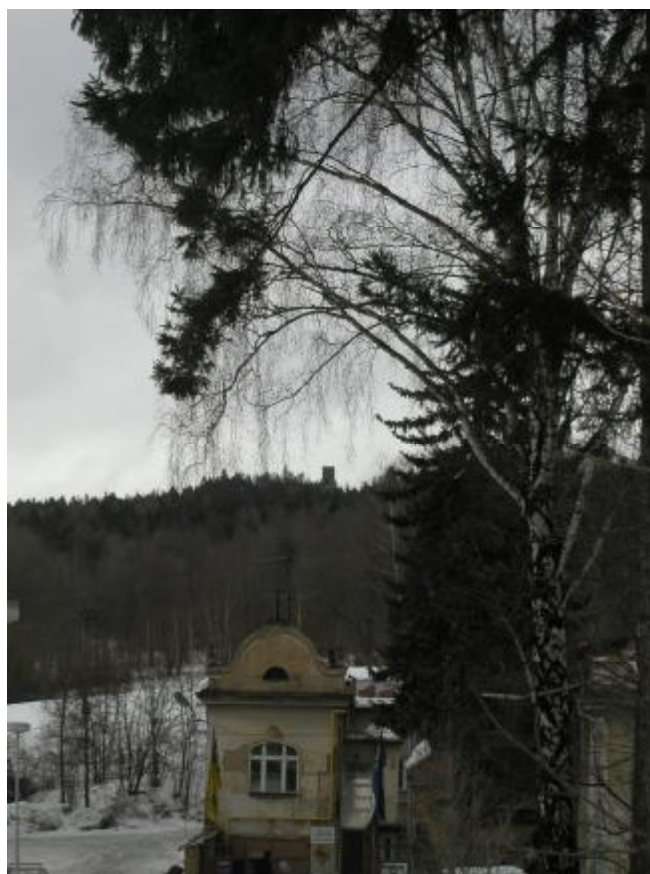
Situace - současnost
